OBIETTIVO ARNO
I RIFLETTORI SUL FIUME

Report analisi IFF ed IBE

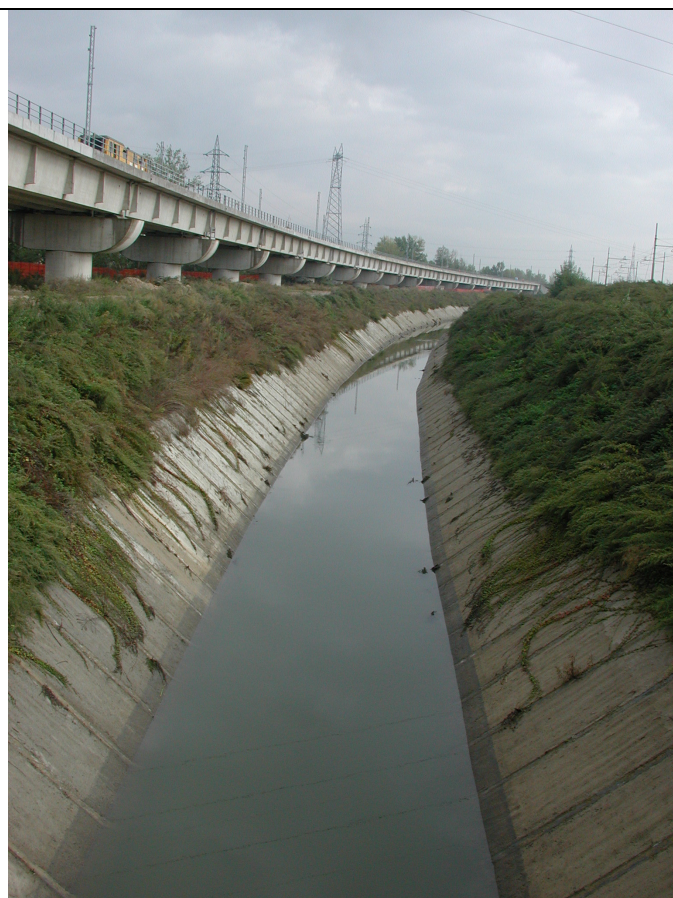
Figura 10 - Immagine relativa a infrastrutture viarie in fase di realizzazione nella zona dei Renai, a monte di Signa.

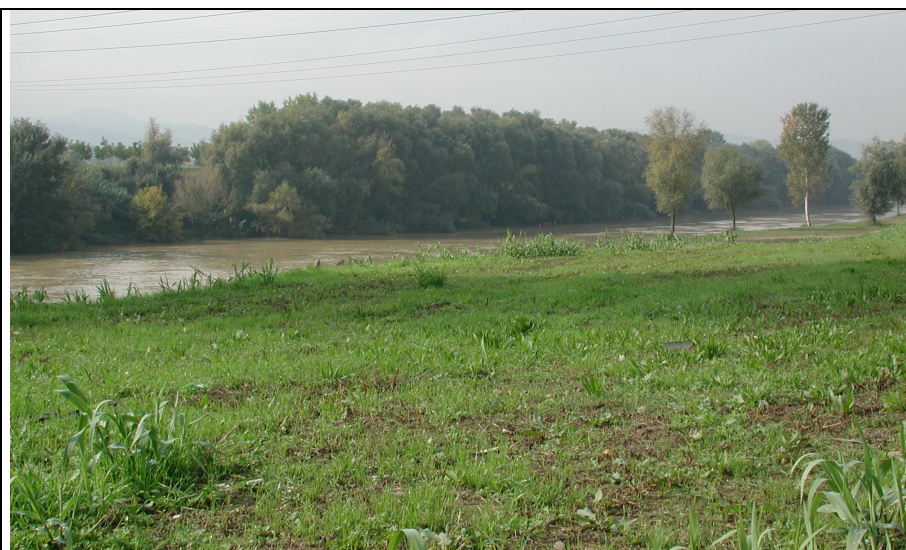
Figura 11 - Immagine esplicativa della differente struttura della vegetazione nei tratti B5-B9

- per quanto riguarda la **Fascia di vegetazione perifluviale**, la presenza di specie infestanti (Robinia ed Ailanto) si fa più netta ed evidente rispetto al macrotratto A, soprattutto nei tratti iniziali (B1-B4); al di là di quelle che sono variazioni in senso longitudinale indotte dagli usi del suolo circostante, è possibile notare, nei tratti posti più a monte, una netta differenza nelle due rive (cfr. Foto n°2): a partire dal tratto B5, la riva destra presenta punteggi costanti (7 punti su 70 disponibili per il subindice) relazionabili all'assenza di vegetazione sulle rive che sia diversa da una formazione erbacea continua e consolidata; la riva sinistra presenta sugli stessi tratti punteggi variabili tra 25 e 55, relazionabili ad una fascia che, seppur con discontinuità, presenta formazioni arboree od arbustive riparie di ampiezza variabile da 5 a 30 metri.

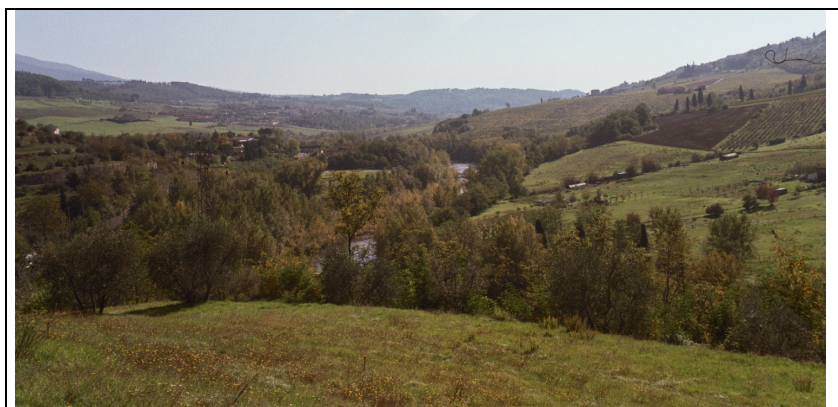
Figura 19 - Immagine d'insieme relativa al tratto C8

Il **Territorio circostante** risulta piuttosto antropizzato con situazioni piuttosto interessanti sulla sponda sinistra tra Pontassieve e S.Ellero (C5-C8), ove piccoli boschetti ripari si alternano ad incolti ed arativi misti (cfr. Figura 19).

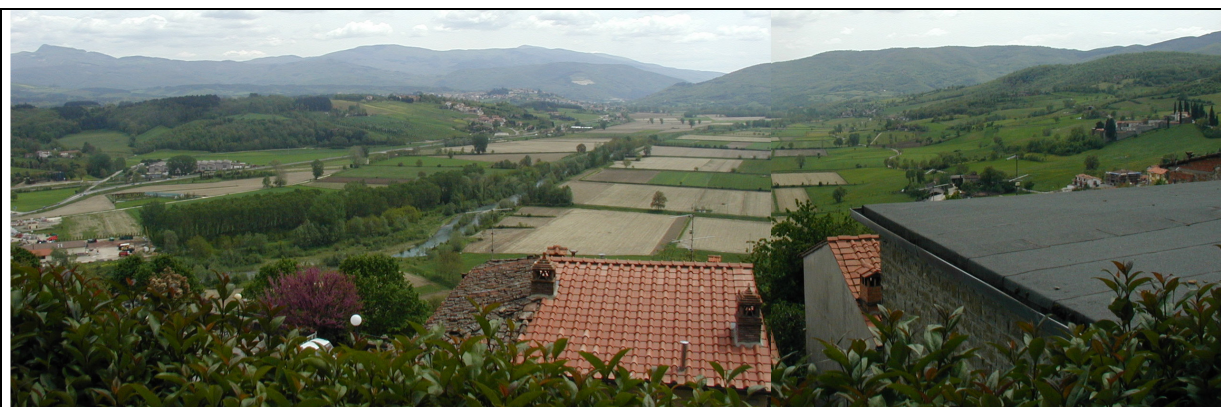
Figura 27 - Immagine d'insieme del Fiume Arno in Casentino a monte di Poppi (sch. D10)

- il **Territorio circostante** (cfr.Figura 27) è caratterizzato prevalentemente da un uso agricolo, con prevalenza di colture stagionali o permanenti; l'urbanizzazione è piuttosto rada;

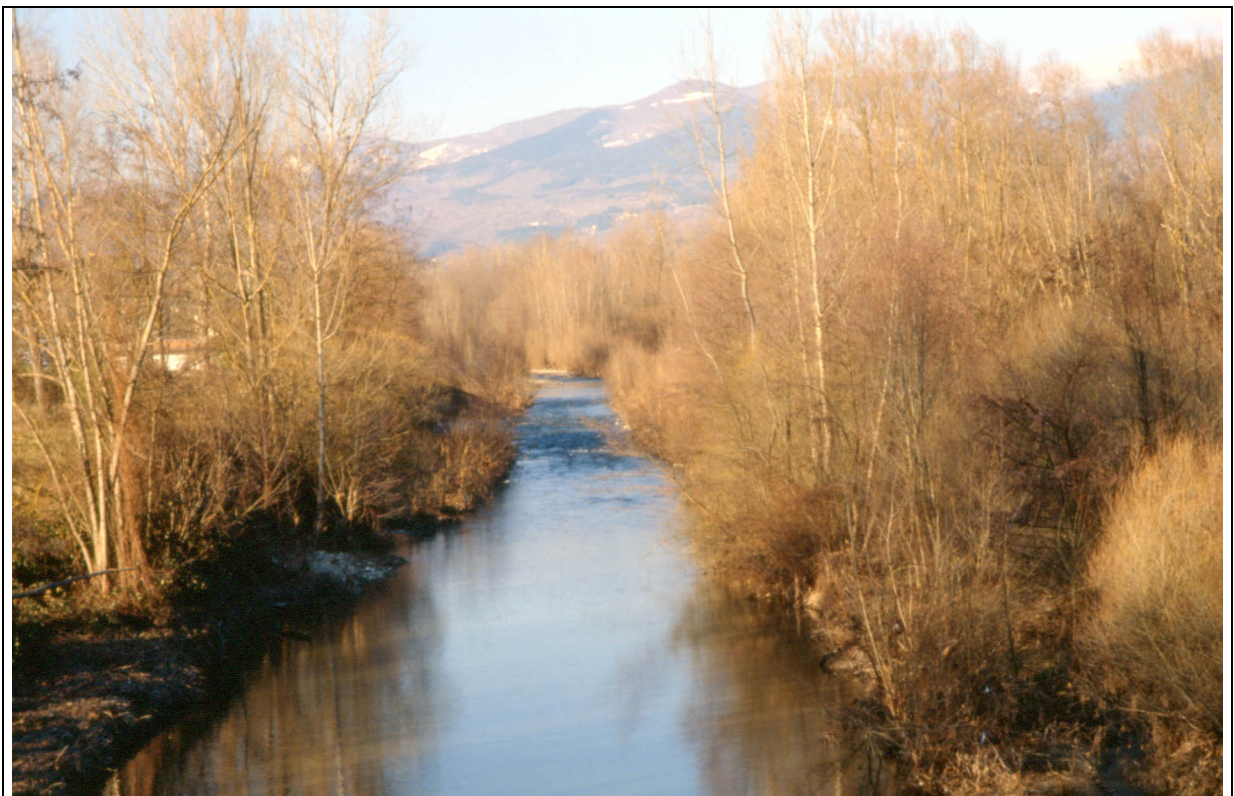
Figura 35 - Stazione Arno 1 “monte della confluenza del torrente Solano”

La stazione di monitoraggio si trova in Casentino in prossimità di Poppi (AR). Si raggiunge percorrendo la strada statale n° 70, della Consuma, in direzione Bibbiena. In prossimità del ponte Foderino, prima dell'abitato di Poppi, si devia in una strada sterrata e si raggiunge il fiume dalla destra idrografica.

Fiume Arno	
Stazione/Codice	"a monte confluenza torrente Solano"/Arno1
Data	07 gennaio 2006
Ora	10,15
Larghezza alveo di piena (m.)	30
Larghezza alveo bagnato (m.)	10
Substrato (granulometria)	ciottoli, ghiaia, sabbia
Profondità media (cm)	40
Velocità corrente	elevata
Turbolenza	elevata
Ritenzione detrito organico	scarsa
Decomposizione della materia organica	frammenti fibrosi
Organismi incrostanti	assenti
Anaerobiosi sul fondo	assente

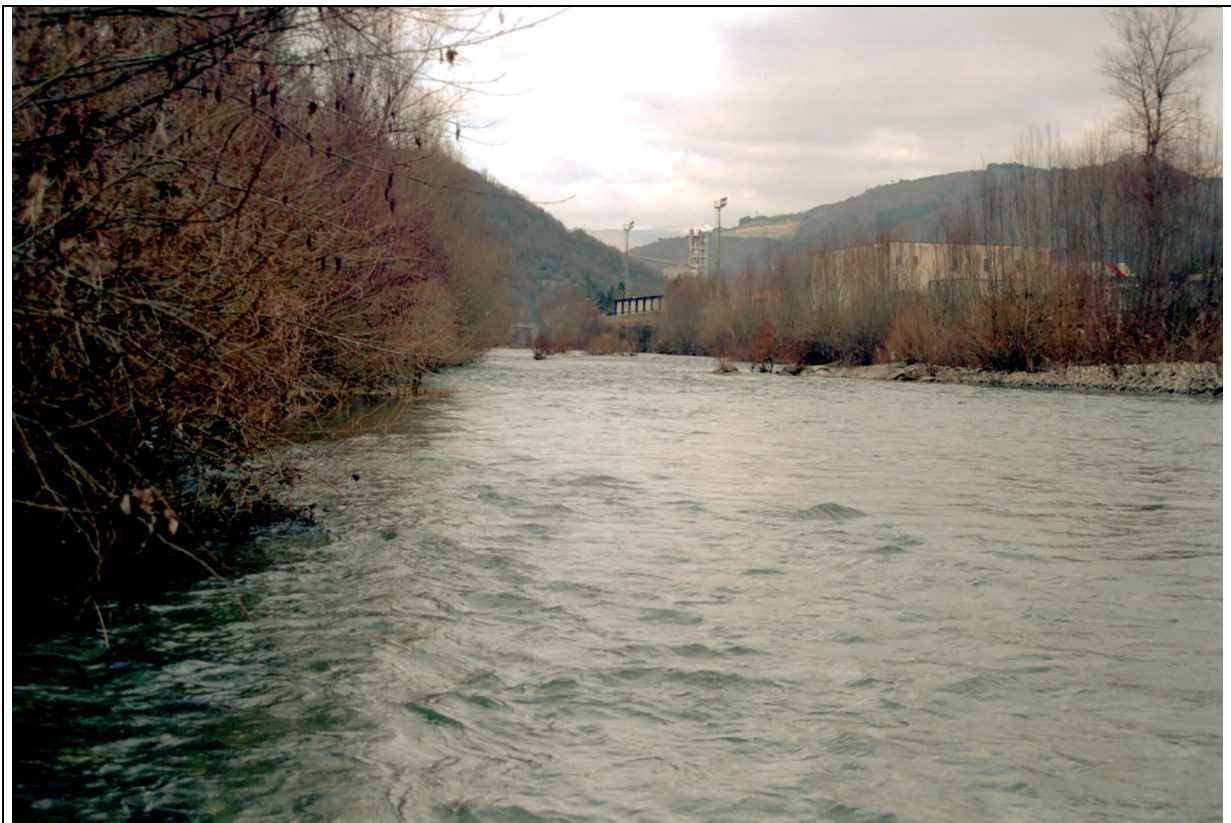
Figura 36 Stazione Arno 2 “valle della confluenza del torrente Rassina”

La stazione di monitoraggio è situata in Casentino in prossimità di Rassina (AR). Giunti a Rassina percorrendo la strada statale n° 70, si oltrepassa il ponte sull'Arno e s'imbocca la strada provinciale in direzione Talla. Dopo qualche centinaio di metri, a monte della confluenza del torrente Soliggine, si raggiunge il fiume dalla destra idrografica.

Fiume Arno	
Stazione/Codice	"a valle confluenza torrente Rassina"/Arno 2
Data	07 gennaio 2006
Ora	13,15
Larghezza alveo di piena (m.)	30
Larghezza alveo bagnato (m.)	20
Substrato (granulometria)	ciottoli, ghiaia, sabbia
Profondità media (cm)	40
Velocità corrente	elevata
Turbolenza	elevata
Ritenzione detrito organico	scarsa
Decomposizione della materia organica	frammenti fibrosi
Organismi incrostanti	feltro sottile
Anaerobiosi sul fondo	assente

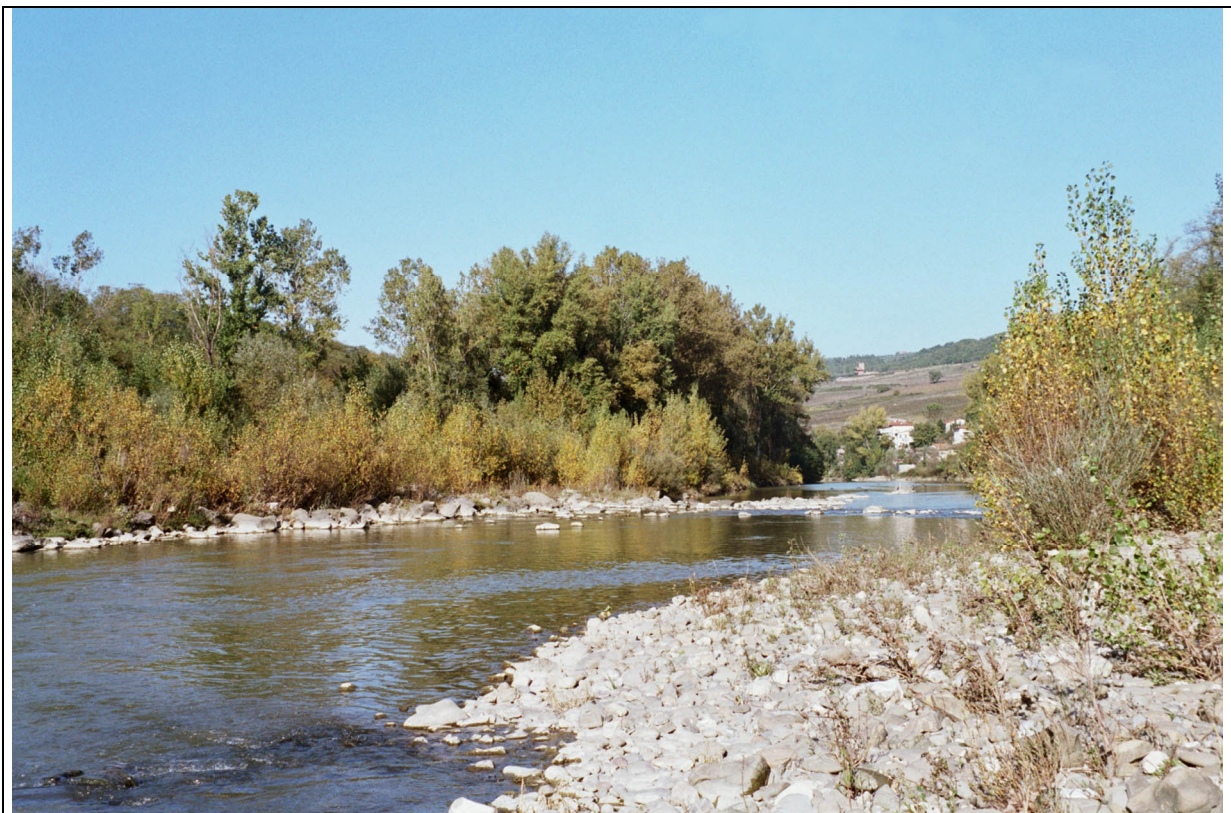
Figura 37 - Stazione Arno 3 “S.Ellero”

La stazione di monitoraggio si trova in Valdarno Superiore in prossimità del centro abitato di San Clemente nel comune di Reggello (FI). Arrivati al centro abitato di S. Ellero, percorrendo la strada statale n° 69 in direzione d'Incisa in Valdarno, si prosegue poche centinaia di metri e prima della frazione di Riscaggio si raggiunge il fiume dalla sua destra idrografica.

Fiume Arno	
Stazione/Codice	"S. Ellero"/Arno 3
Data	20 dicembre 2005
Ora	09,20
Larghezza alveo di piena (m.)	50
Larghezza alveo bagnato (m.)	15
Substrato (granulometria)	ciottoli, massi, ghiaia
Profondità media (cm)	40
Velocità corrente	media
Turbolenza	Limitata, leggera torbidità
Ritenzione detrito organico	scarsa
Decomposizione della materia organica	nessun elemento rilevabile
Organismi incrostanti	assenti
Anaerobiosi sul fondo	assente

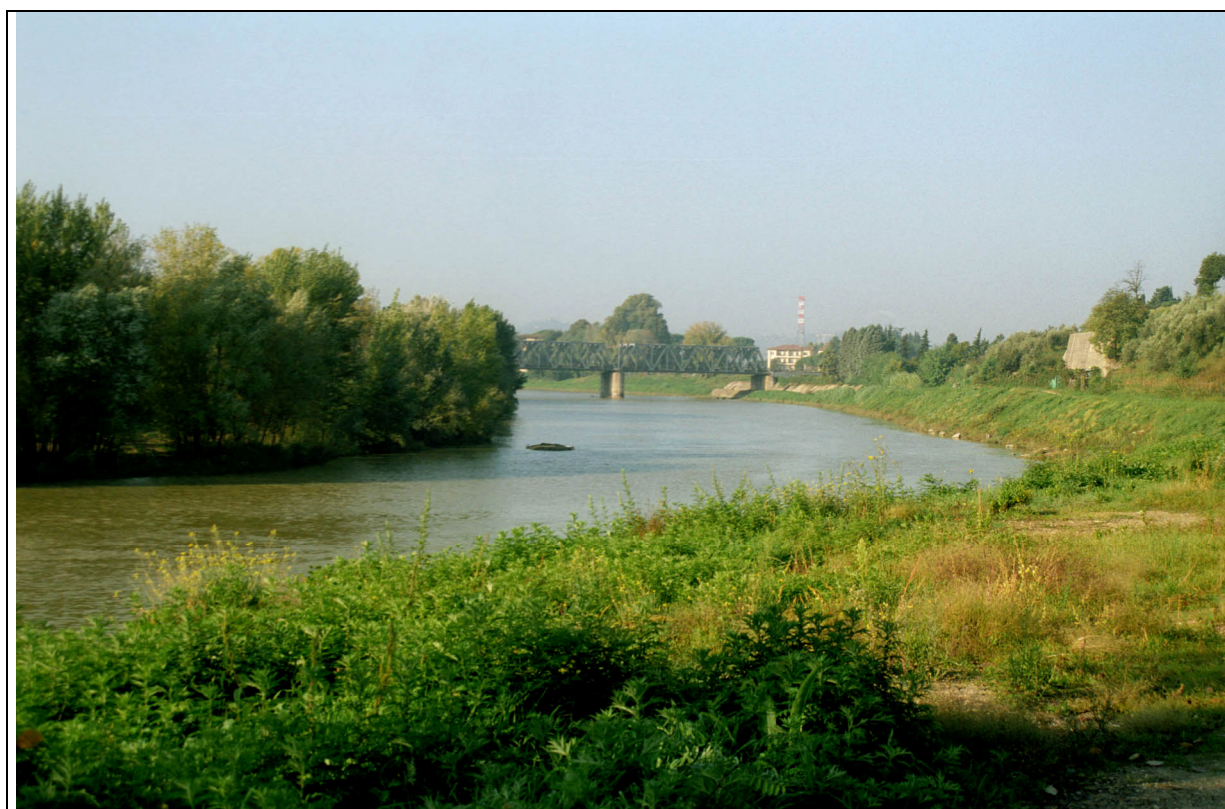
Figura 38 - Stazione Arno 4 “Il Girone”

La stazione di monitoraggio è situata a monte della città di Firenze, presso la località il Girone nel comune di Fiesole. La stazione si raggiunge dalla destra idrografica percorrendo la strada statale n°69 in direzione di Incisa in Valdarno (FI).

Fiume Arno	
Stazione/Codice	"Girone"/Arno 4
Data	20 dicembre 2005
Ora	12,00
Larghezza alveo di piena (m.)	90
Larghezza alveo bagnato (m.)	70
Substrato (granulometria)	ciottoli, limo, sabbia
Profondità media (cm)	30
Velocità corrente	media
Turbolenza	laminare
Ritenzione detrito organico	scarsa
Decomposizione della materia organica	frammenti polposi
Organismi incrostanti	feltro rilevabile solo al tatto
Anaerobiosi sul fondo	assente

Ambiente/Stazione		Fiume Arno/ “Girone”
EFEMEROTTERI (genere)		<i>Baetis</i> (I)
TRICOTTERI (famiglia)		Hydropsychidae (I)
ODONATI (genere)		<i>Calopteryx</i> (I)
DITTERI (famiglia)		Chironomidae (I)
CROSTACEI (famiglia)		Gammaridae (I)
OLIGOCHETI (famiglia)		Lumbriculidae (I)
U.S.	6	Ambiente inquinato o comunque alterato
I.B.E.	6/5	
C.Q.	III IV

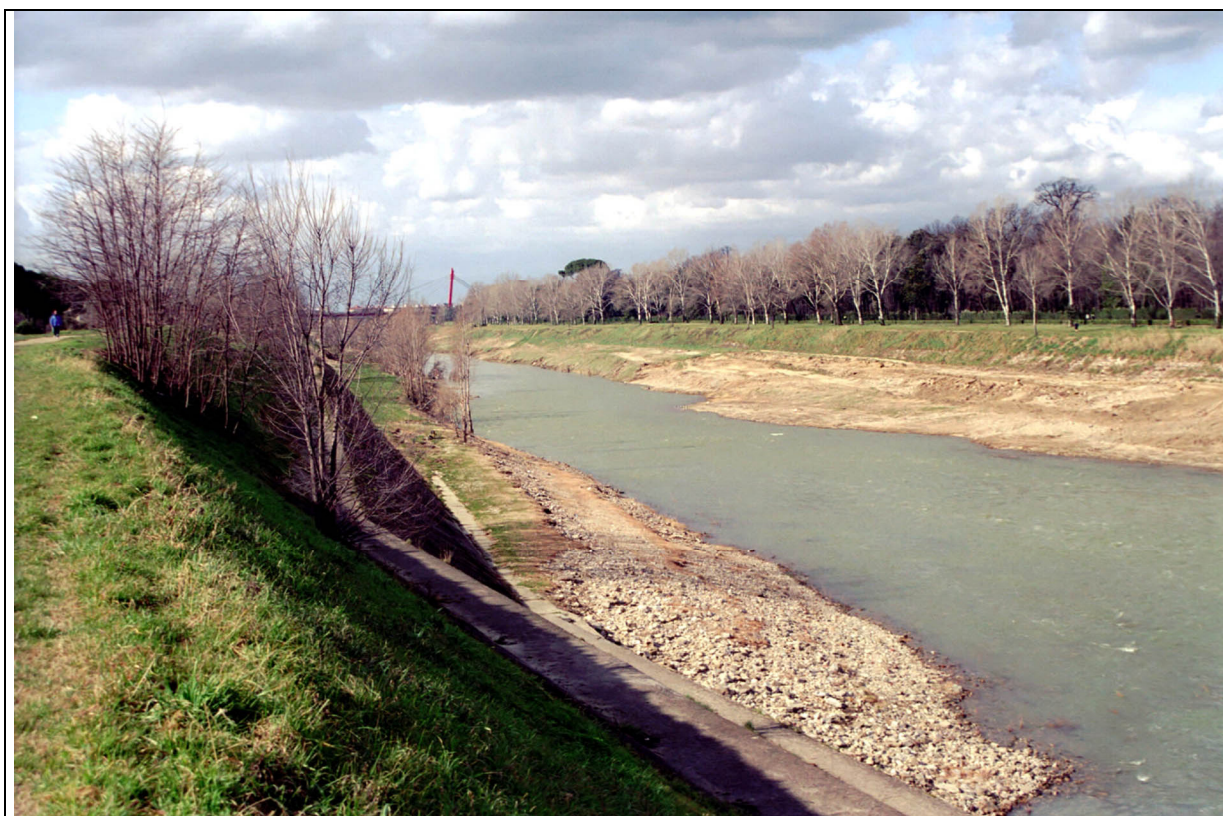
Figura 39 - Stazione Arno 5 “Le Cascine”

La stazione di monitoraggio è situata a valle della città di Firenze presso il parco delle Cascine. La stazione ubicata a monte della confluenza del torrente Mugnone e del collettore “Le Torri”, scarico ancora attivo, si raggiunge dalla sinistra idrografica.

Fiume Arno	
Stazione/Codice	"Cascine"/Arno 5
Data	20 dicembre 2005
Ora	13,45
Larghezza alveo di piena (m.)	60
Larghezza alveo bagnato (m.)	20
Substrato (granulometria)	ghiaia, sabbia, ciottoli
Profondità media (cm)	30
Velocità corrente	media
Turbolenza	laminare
Ritenzione detrito organico	scarsa
Decomposizione della materia organica	frammenti polposi
Organismi incrostanti	feltro sottile, alghe crostose
Anaerobiosi sul fondo	tracce

Ambiente/Stazione		Fiume Arno/ "Cascine"
EFEMEROTTERI (genere)		<i>Baetis</i> (I)
TRICOTTERI (famiglia)		Hydropsychidae (I)
DITTERI (famiglia)		Simuliidae (I)
CROSTACEI (famiglia)		Atyidae (I)
GASTEROPODI (famiglia)		Ancylidae (I); Physidae (I); Bithyniidae
BIVALVI (famiglia)		Unionidae (I)
IRUDINEI (genere)		<i>Dina</i> (I)
U.S.	9	Ambiente inquinato o comunque alterato
I.B.E.	6	
C.Q.	III

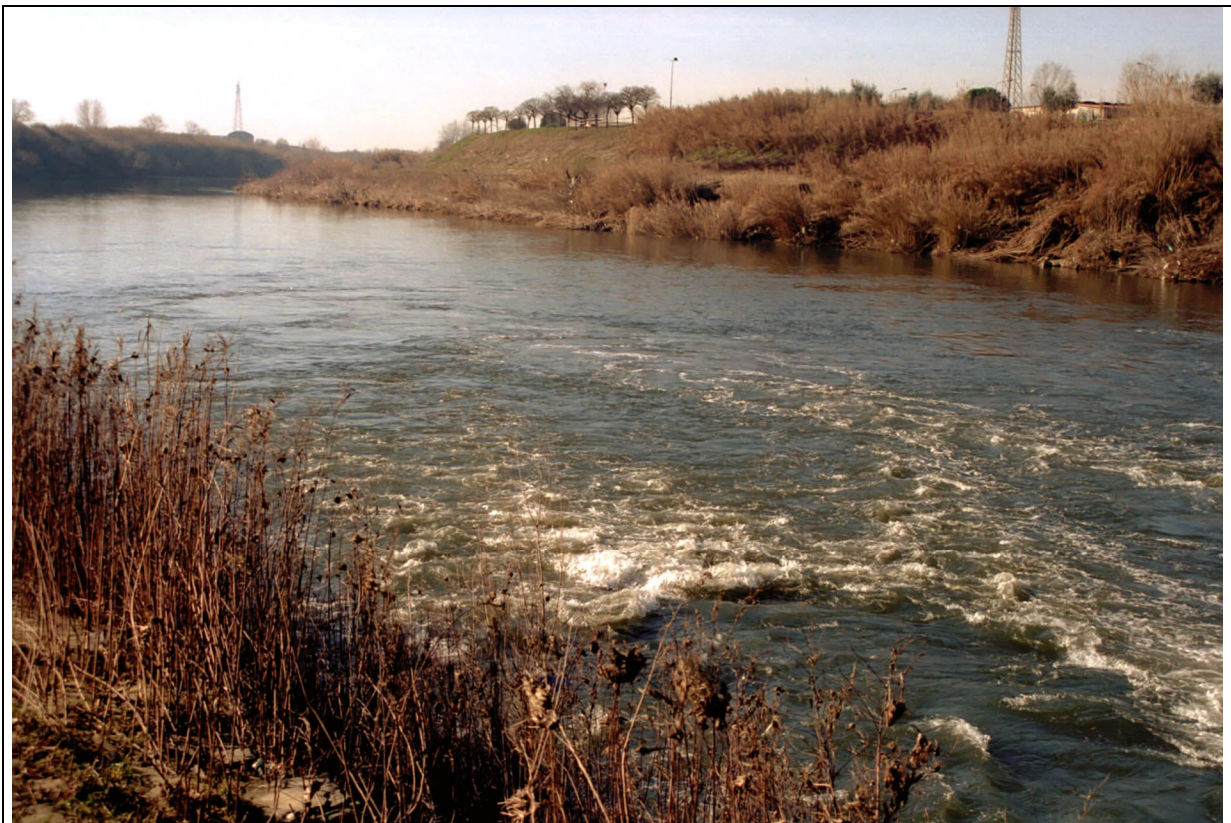
Figura 40 - Stazione Arno 6 “Marcignana”

La stazione di monitoraggio è situata a valle della città di Empoli (FI) nei pressi della località Marcignana. La stazione si trova a valle del ponte che attraversa l'Arno e si raggiunge dalla sinistra idrografica.

Fiume Arno	
Stazione/Codice	"Marcignana"/Arno 6
Data	12 gennaio 2006
Ora	12,15
Larghezza alveo di piena (m.)	60
Larghezza alveo bagnato (m.)	40
Substrato (granulometria)	massi, ciottoli, sabbia
Profondità media (cm)	50
Velocità corrente	media
Turbolenza	limitata
Ritenzione detrito organico	scarsa
Decomposizione della materia organica	frammenti fibrosi
Organismi incrostanti	feltro sottile
Anaerobiosi sul fondo	assente

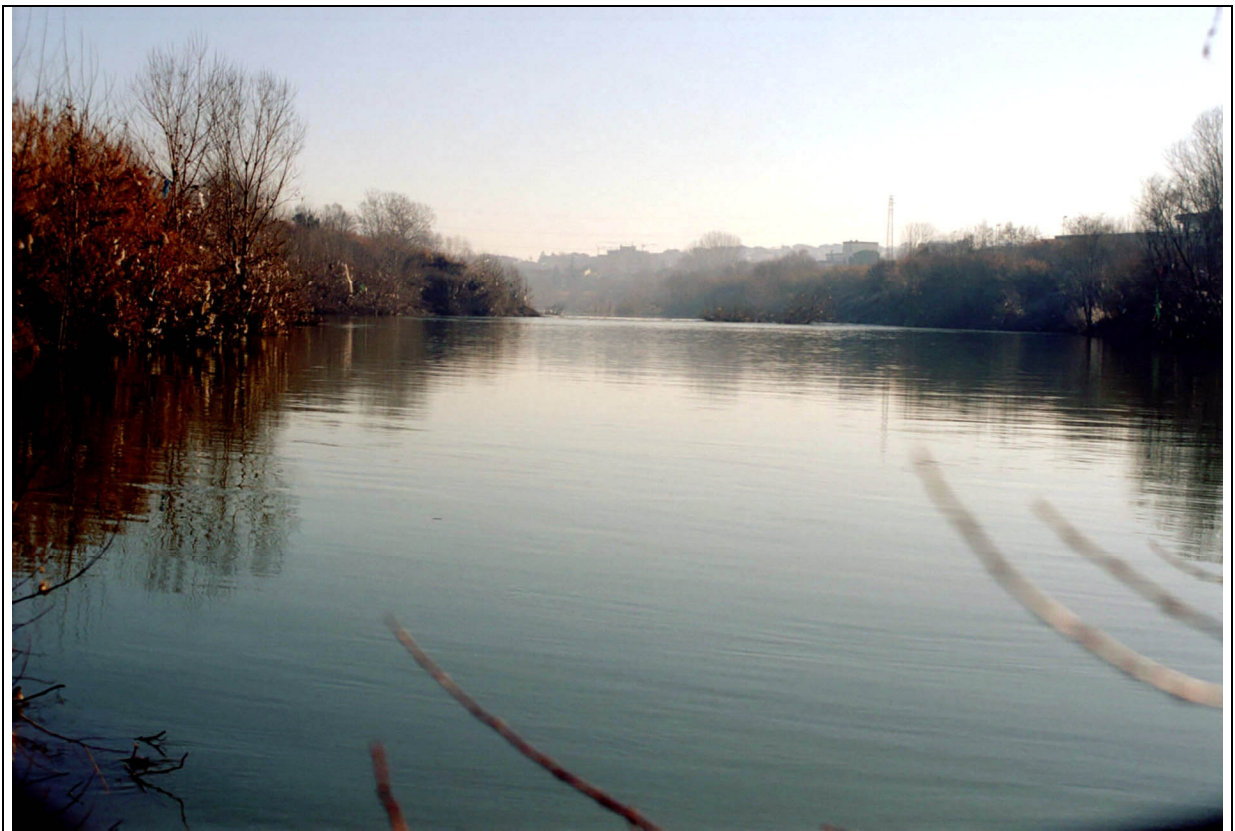
Figura 41 - Stazione Arno 6 “Castelfranco di Sotto”

La stazione di monitoraggio si trova nei pressi dell'area urbana di Castelfranco di Sotto (PI). La stazione è ubicata a monte del ponte che attraversa l'Arno e si raggiunge dalla destra idrografica.
